# Rapport sur le suivi morphosédimentaire du cordon dunaire de la plage du Vougot pour l'année 2013

Novembre 2013

## COMMUNE DE GUISSENY (FINISTERE) et REGION BRETAGNE

### **RAPPORT D'ACTIVITÉ SUR LE SUIVI MORPHO-SEDIMENTAIRE DU CORDON DUNAIRE DE LA PLAGE DU VOUGOT (COMMUNE DE GUISSENY) POUR L'ANNÉE 2013**

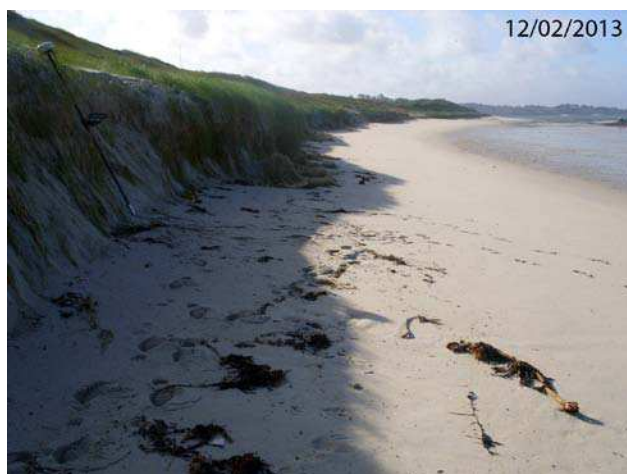
C'est le cas des tempêtes survenues fin janvier et début février, qui sont à l'origine d'une érosion conséquente mesurée le 14/02/2013 au niveau des radiales 1 et 2 (photos 1, 2, 3 et 4). Pour autant, le bilan sédimentaire calculé en fin d'année apparaît équilibré sur l'ensemble de la zone ; en décembre 2012 il était respectivement égal à +5 et +9 m<sup>3</sup>/m.l. pour les radiales 1 et 2, il atteignait respectivement +4 et +8 m<sup>3</sup>/m.l. en novembre 2013. Au niveau de la radiale 3, le bilan sédimentaire est resté stable ; il est passé de -4,5 m<sup>3</sup>/m.l. en décembre 2012 à -4 m<sup>3</sup>/m.l. en novembre 2013 (figure 6).

*Photo 1. Falaise d'érosion et recul de la dune à dans la partie orientale de la plage du Curnic (Vougot) – 12/02/2013*

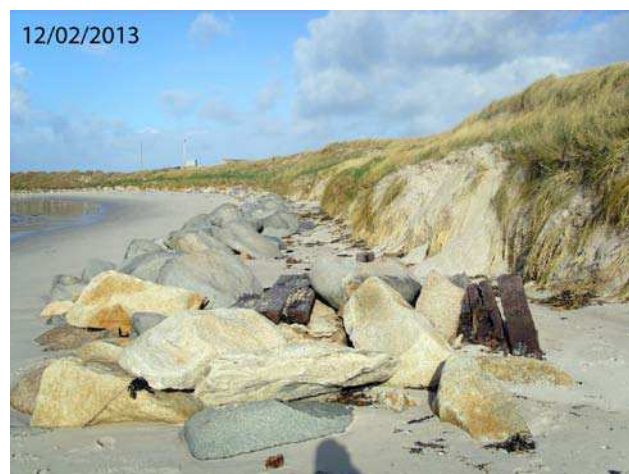
*Photo 2. Falaise d'érosion et recul de la dune à l'arrière de l'enrochement de la plage du Curnic (Vougot) – 12/02/2013*

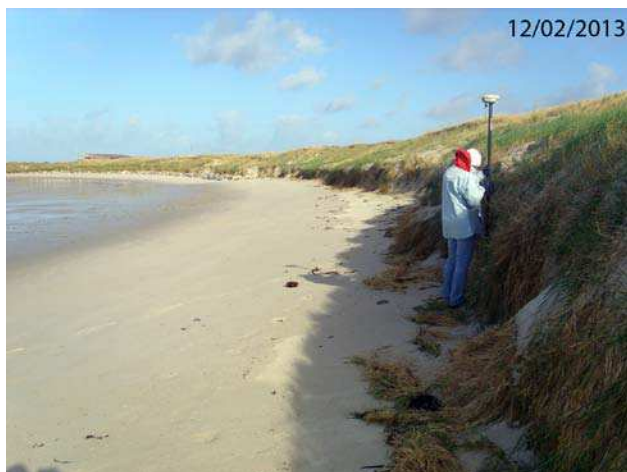
*Photo 3. Falaise d'érosion et recul du pied de dune au droit du profil 3 – plage du Curnic (Vougot) – 12/02/2013*

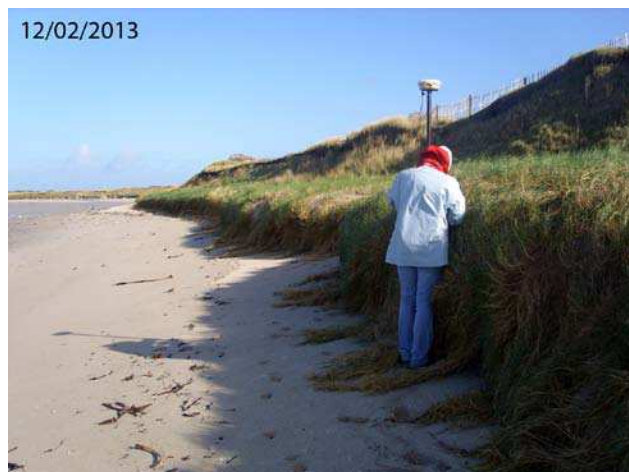
*Photo 4. Falaise d'érosion en pied de dune au droit des îlots d'Enez Du et de Golhedoc – plage du Curnic (Vougot) – 12/02/2013*
